## Pemeliharaan Isolator Kaca Pada Tower Suspension T.04 SUTT Line 1 dan 2 Sengkol – Kuta Akibat Korosi Pada Steel Pin

Lalu Muhamad Roviq Akbar<sup>1</sup>, I Nyoman Wahyu Satiawan.<sup>1</sup>

<sup>1</sup>Jurusan Teknik Elektro, Fakultas Teknik, Universitas Mataram Jl. Majapahit 62 Mataram, INDONESIA 83125

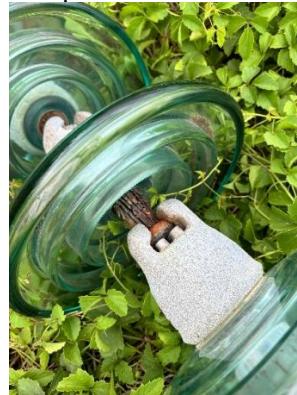
Berdasarkan hasil Climb up inspection pada Tower SUTT T.04 Sengkol - Kuta didapatkan beberapa anomali pada isolator line 1 dan 2, yaitu isolator Steel Pin pada Isolator mengalami pemekaran akibat korosi/karat. Penyebab dari korosi ini adalah polutan yang dihasilkan dari pembakaran jerami dan dari lingkungan sekitar. Berikut gambar hasil dari inspeksi

**Gambar 1.** Steel pin isolator korosi

Berdasarkan temuan tersebut, dilakukan tindakan pemeliharaan dengan mengganti isolator kaca yang rusak menggunakan isolator polimer yang dilengkapi *corona ring*.

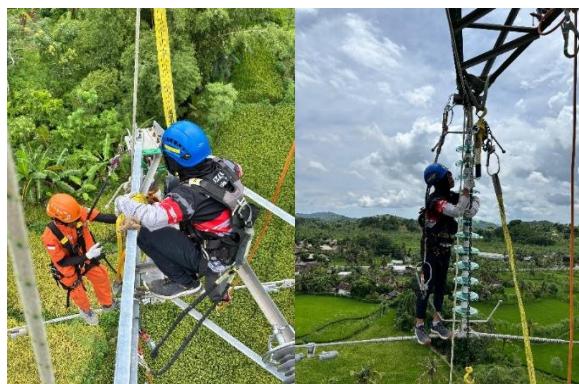
Tahap selanjutnya adalah melepas isolator lama. Proses ini dilakukan hati-hati agar tidak merusak cross-arm atau komponen lain di tower. Tim menggunakan peralatan seperti lever block, snatch block, dan webbing sling untuk membantu pelepasan secara aman.

**Gambar 3.** Proses pelepasan isolator kaca

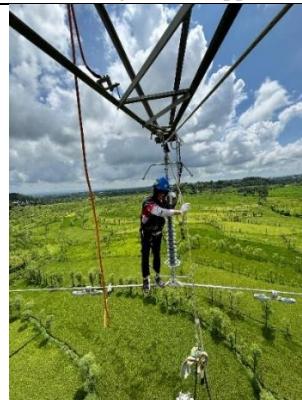
**Gambar 4.** Proses pemasangan isolator polimer

Setelah isolator lama dilepas, dilakukan pemasangan isolator polimer baru yang dilengkapi corona ring. Jenis isolator ini dipilih karena lebih tahan terhadap korosi dan memerlukan pemeliharaan lebih sedikit dibandingkan isolator kaca. Pemasangan dilakukan sesuai prosedur, memastikan setiap sambungan kencang dan posisi terpasang dengan benar.
