Pemeliharaan Isolator Kaca Pada Tower Suspenssion T.04 SUTT Line 1 dan 2 Sengkol – Kuta Akibat Korosi Pada Steel Pin

2.1. Inspeksi Pada Tower SUTT T.04 Sengkol – Kuta

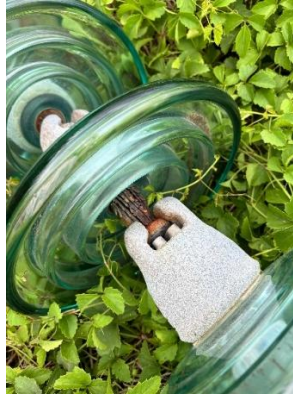
Gambar 1. Steel pin isolator korosi

Berdasarkan hasil Climb up inspection pada Tower SUTT T.04 Sengkol - Kuta didapatkan beberapa anomali pada isolator line 1 dan 2, yaitu isolator Steel Pin pada Isolator mengalami pemekaran akibat korosi/karat. Penyebab dari korosi ini adalah polutan yang dihasilkan dari pembakaran jerami dan dari lingkungan sekitar. Berikut gambar hasil dari inspeksi

Berdasarkan temuan tersebut, dilakukan tindakan pemeliharaan dengan mengganti isolator kaca yang rusak menggunakan isolator polimer yang dilengkapi *corona ring*.

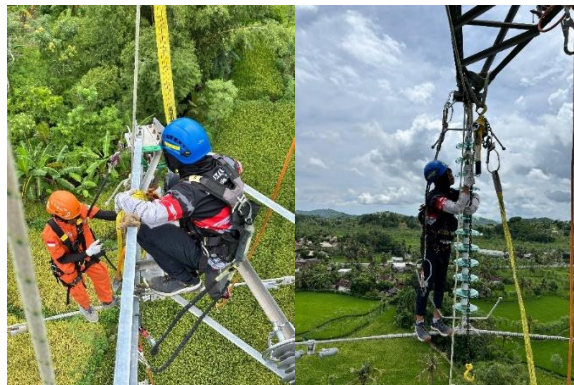
Gambar 3. Proses pelepasan isolator kaca

Tahap selanjutnya adalah melepas isolator lama. Proses ini dilakukan hati-hati agar tidak merusak cross-arm atau komponen lain di tower. Tim menggunakan peralatan seperti lever block, snatch block, dan webbing sling untuk membantu pelepasan secara aman.

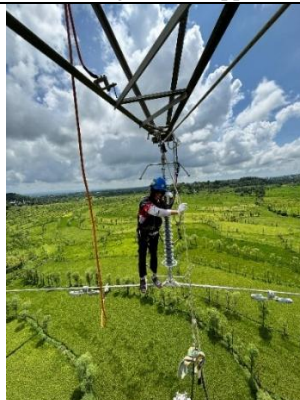
Gambar 4. Proses pemasangan isolator polimer

Setelah isolator lama dilepas, dilakukan pemasangan isolator polimer baru yang dilengkapi corona ring. Jenis isolator ini dipilih karena lebih tahan terhadap korosi dan memerlukan pemeliharaan lebih sedikit dibandingkan isolator kaca. Pemasangan dilakukan sesuai prosedur, memastikan setiap sambungan kencang dan posisi terpasang dengan benar.

Pekerjaan ditutup dengan pemeriksaan akhir dan uji fungsi. Tim memastikan semua sambungan aman, isolator terpasang rapi, dan tidak ada bagian yang longgar. Hasil uji menunjukkan jaringan kembali beroperasi normal dan siap digunakan.
